# DISEÑO DE ESTRUCTURAS DE CONCRETO CON CRITERIOS DE DURABILIDAD

Andrés A. Torres Acosta  
Miguel Martínez Madrid

Publicación Técnica No. 181  
Sanfandila, Qro, 2001

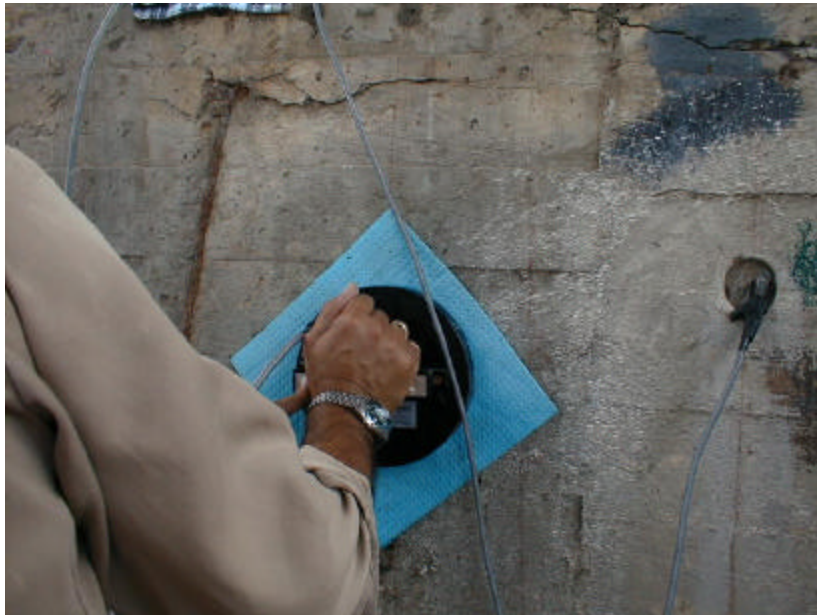
**Figura 1.1 – Fotografía de una zapata de un puente en el estado de Tamaulipas en donde se observaron grietas producto de la corrosión del acero de refuerzo. La fotografía también muestra el sensor utilizado para determinar la velocidad de corrosión de una de las varillas afectadas por corrosión.**

Como un ejemplo se presenta en la Figura 1.1 una fotografía tomada de la subestructura de un puente en el estado de Tamaulipas (en Tampico) la cual presenta fisuras o grietas en la superficie del concreto en una zapata. Estas grietas aparentemente fueron producidas por que las barras de refuerzo ya se encontraban

corroyéndose. El sensor mostrado en la Figura 1.1 pertenece al equipo utilizado para determinar si la varilla se encontraba en el proceso de corrosión. Si se sigue la definición “al pie de la letra” de vida útil, esta zapata puede conservar su seguridad y funcionalidad, pero no es estética por la apariencia de dicha grieta. Por lo tanto, ese elemento en particular podría haber sobrepasado su vida útil y necesitaría ser reparado.

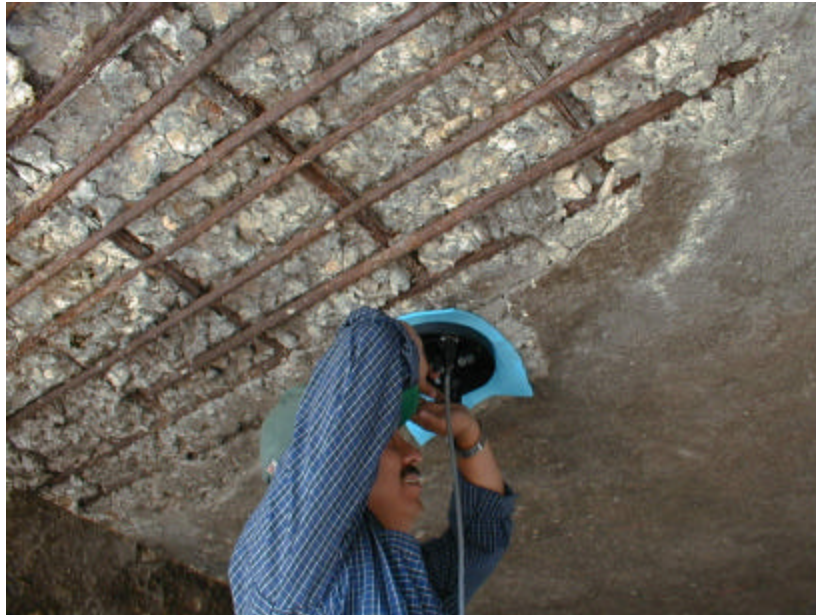
**Figura 1.2 – Estado que presenta un puente en el estado de Michoacán en donde se aprecia el daño tan avanzado de la losa producto de la corrosión de la varilla de refuerzo.**

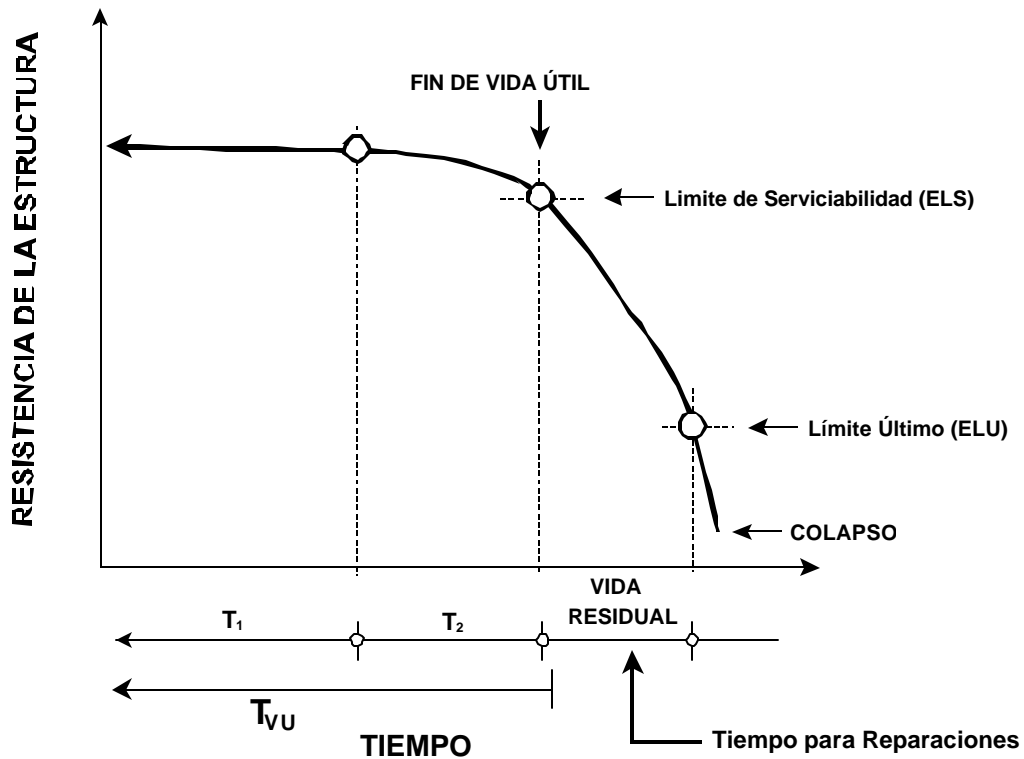
Figura 1.3 – Modelo de durabilidad propuesto en esta investigación.

La Figura 1.3 presenta el modelo de degradación que se emplea en este trabajo, la cual incluye los diferentes conceptos ya definidos. Este modelo es explicado con más detalle en los Capítulos 3 y 4.

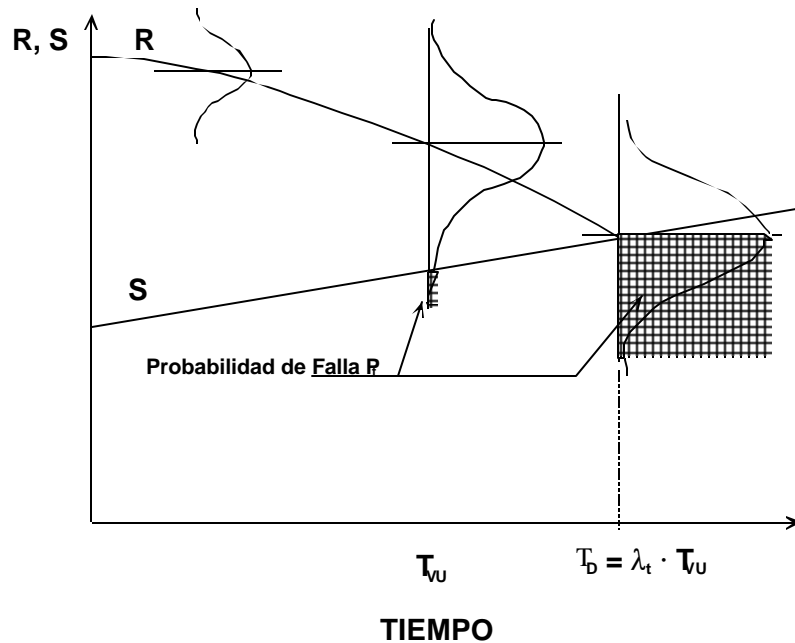
Figura 1.4 - Representación esquemática de las funciones  $R(t)$ ,  $S(t)$  y  $P_f$  en el tiempo.

La representación esquemática de la Ecuación (1.4) se aprecia en la Figura 1.5 [4]. Obsérvese cómo  $R(t)$  disminuye en el tiempo debido a degradación paulatina del material. Por otro lado,  $S(t)$  puede incrementarse con el tiempo (por ejemplo, en puentes la afluencia de vehículos puede aumentar con el tiempo). Cuando  $t \sim 0$ , las dos funciones,  $R(t)$  y  $S(t)$ , normalmente se encuentran muy separadas una de la otra, y por lo tanto la probabilidad de falla ( $P_f(t=0)$ ) es muy pequeña. Conforme el tiempo transcurre  $R(t)$  y  $S(t)$  tenderán a acercarse cada vez más formándose una área de traslape la cual iría incrementándose con el tiempo. Dicha área de traslape es  $P_f(t)$  [4].

Es con la ayuda del factor de seguridad  $\lambda_t$  que el diseño integral (estocástico) se convierte en un diseño determinístico. Las curvas en la Figura 1.4 corresponden a la situación más común en el diseño del problema de capacidad de carga de una estructura que presenta un proceso de degradación paulatina en el tiempo. La función  $S$  (cargas externas) por simplicidad se considera constante en este trabajo.

Como puede observarse en la Figura 1.4, si la estructura se diseña por durabilidad usando  $T_{VU} = T_D$  existirá la probabilidad que el 50% de las estructuras fallen al llegar a ese tiempo. Para disminuir la fracción de estructuras que fallen al llegar al tiempo  $T_{VU}$ ,  $T_D$  debe ser mayor que  $T_{VU}$ . Por ello la necesidad de determinar el factor de seguridad adecuado para que la probabilidad de falla en el tiempo  $T_{VU}$  ( $P_f(T_{VU})$ ) sea muy pequeña. Es claro que para disminuir  $P_f(T_{VU})$  se debe incrementar el factor de seguridad  $\lambda_t$ .

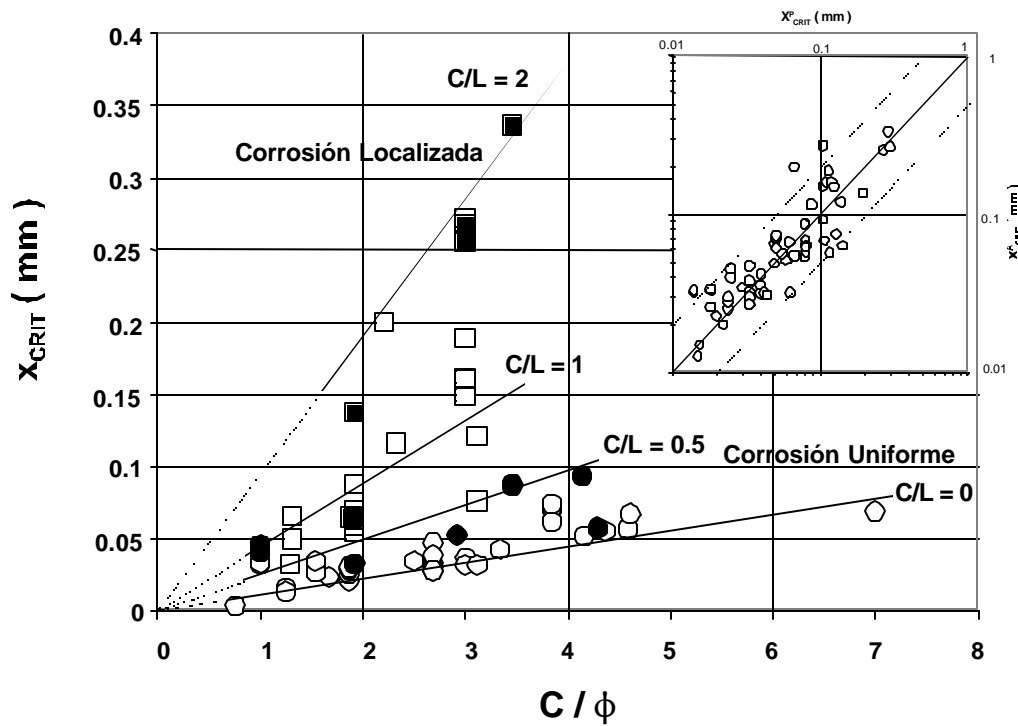
Figura 3.2 - Relación entre  $x_{CRIT}$  y  $C/\phi$  en experimentos anteriores [27]. El recuadro representa la comparación entre el valor medido y el valor calculado por la ecuación (3.1).

La Figura 3.2 muestra las predicciones de la Ecuación (3.1) (líneas continuas) y resultados experimentales de investigaciones previas [27-32] para los diferentes valores del cociente C/L. El cociente C/L se define como al grado de localización de la corrosión. Sin entrar en mucho detalle se puede inferir de la Ecuación (3.1) que el valor de  $x_{CRIT}$  depende de la relación C/ $\phi$ , pero la dependencia con C/L es más importante, como lo demuestra su exponente (igual a 1.95). En este trabajo se considerará que el acero en la estructura se corroe uniformemente, por lo tanto C/L  $\sim$  0 y por lo tanto la Ecuación (3.1) se transformaría en  $x_{CRIT} \sim 0.011 \cdot (C/\phi)$ .

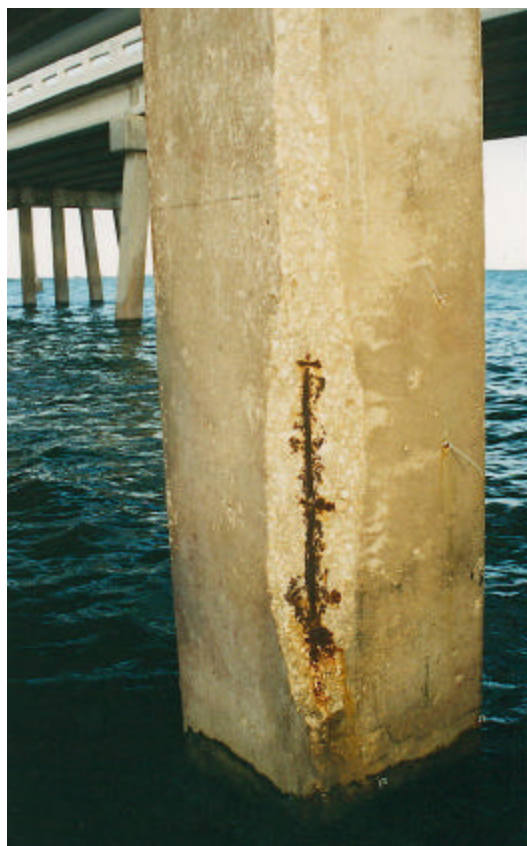
**Figura 5.1 - Fotografía de la subestructura de un puente expuesto a un ambiente marino que se encuentra en su etapa de vida remanente.**

Por obvias razones (presencia de grietas anchas o delaminaciones), esta etapa es la más sencilla de detectar durante una inspección visual. Para evaluar si la estructura se encuentra en las etapas  $T_1$  o  $T_2$ , es necesario realizar un diagnóstico más complejo (y costoso) que una simple inspección visual, la cual debe incluir, por ejemplo, extracción de testigos de concreto para determinar la concentración de cloruros en la posición de la armadura, mapeo de potenciales para saber si el acero está o no activo, estimación de la velocidad de corrosión, etc. Pero en el caso de estructuras que presenten grietas anchas o delaminaciones es fácil evaluar que esa estructura en particular se encuentra en su etapa de vida remanente.

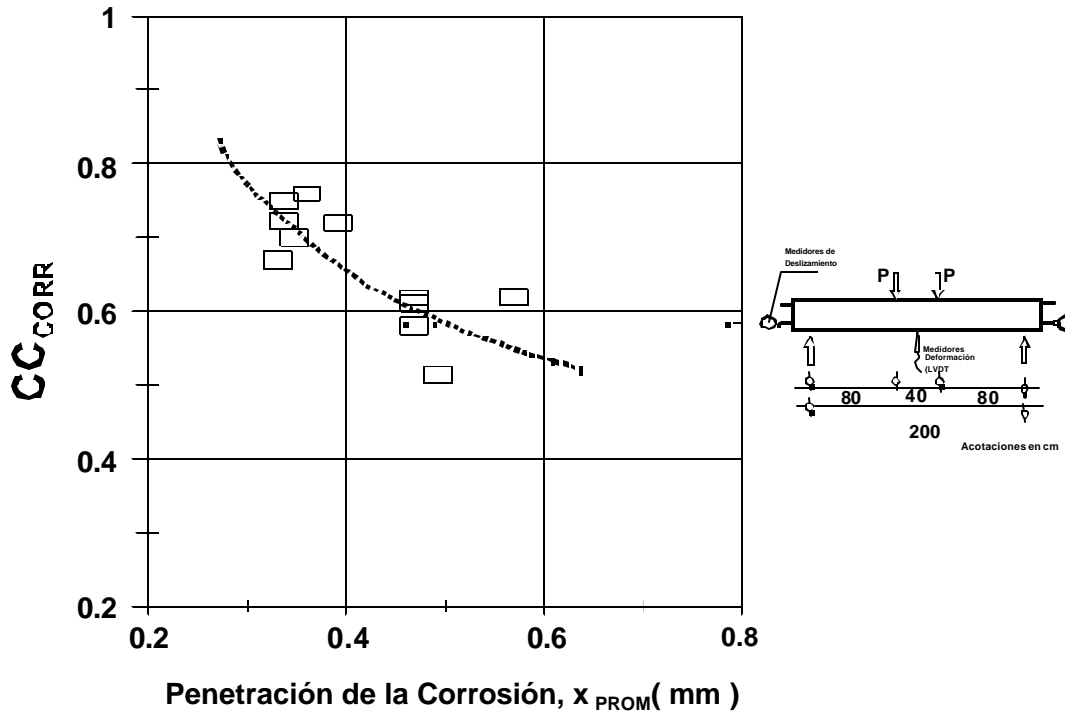
Figura 5.2 - Efecto de la penetración promedio de la corrosión,  $x_{PROM}$ , de la armadura en la resistencia a flexión de vigas [46].

Como ejemplo, las Figuras 5.2 y 5.3 muestran los valores experimentales de  $CC_{CORR}$  de la investigación realizada por Rodríguez et al. para vigas [46] y columnas [47], en función de  $x_{PROM}$ . La tendencia observada en ambas figuras

presenta una disminución de  $CC_{CORR}$  cuando  $x_{PROM}$  aumenta, llegando a valores de  $CC_{CORR}$  del orden del 60% con una  $x_{PROM}$  de únicamente 0.37 mm para barras de acero cuyo diámetro promedio es de 13 mm, lo que corresponde a una pérdida de sección de solamente 11%.

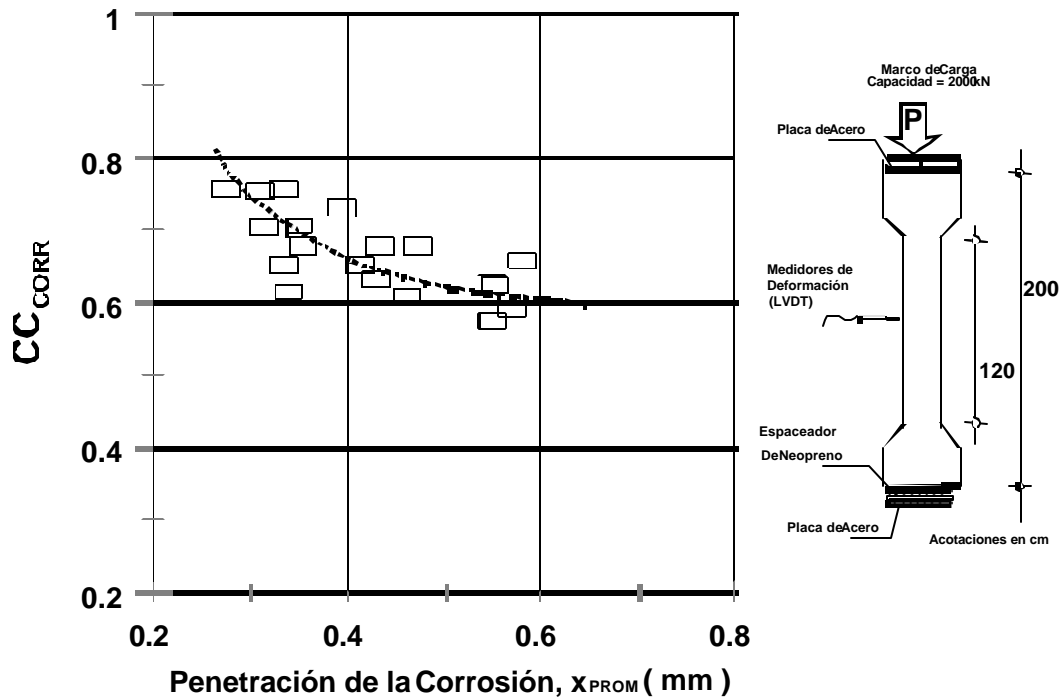
Figura 5.3 - Efecto de la penetración promedio de la corrosión,  $x_{prom}$ , de la armadura en la resistencia a compresión de columnas [47].

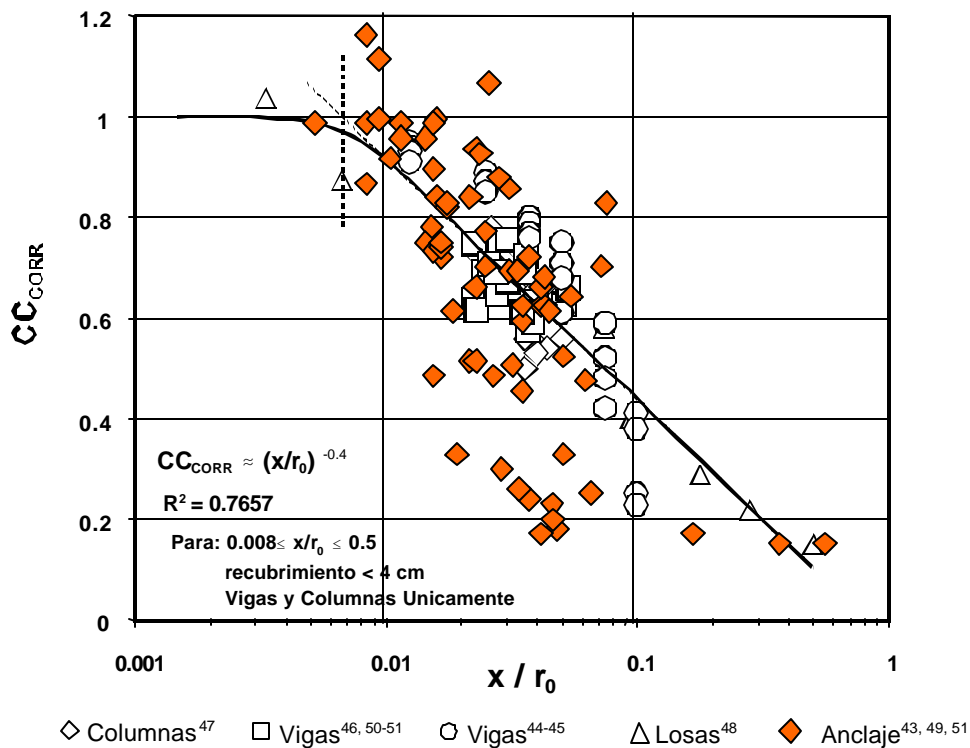
Figura 5.4 – Relación entre la capacidad de carga  $CC_{CORR}$  y el cociente  $x/r_0$  [43-51].

Tomando las precauciones necesarias en el caso, y advirtiendo que este procedimiento puede ser un tanto especulativo, la Figura 5.4 muestra la relación obtenida de la mayoría de las investigaciones listadas en la Tabla 5.1 [43-51] entre el cociente  $x_{PROM}/r_0$  y  $CC_{CORR}$ , donde  $r_0$  es el radio original del acero de refuerzo. En este reporte se define como a la reducción del radio de la barra de refuerzo a la relación  $x_{PROM}/r_0$ .

De esta figura se puede observar cómo  $CC_{CORR}$  (para vigas, columnas y losas) disminuye gradualmente al aumentar la reducción del radio de la barra de refuerzo. En la Figura 5.4 se presenta una línea de tendencia (línea gruesa y continua) obtenida de los valores experimentales de vigas, columnas y losas, en los cuales los valores de  $CC_{CORR}$ , aparentemente, son muy similares. En el caso de las pruebas de anclaje se puede observar un comportamiento diferente:  $CC_{CORR}$  primero aumenta casi un 20% para  $x_{PROM}/r_0 \leq 0.01$ , pero después disminuye drásticamente hasta  $\sim 0.2$  para  $x_{PROM}/r_0 = 0.03$ , típico de una falla de tipo frágil.

Usando este rango de valores de  $x_{\text{PROM}}/r_0$  (0.015 y 0.5), el rango de valores de  $CC_{\text{CORR}}$  calculado usando la Figura 5.4 sería de entre 0.6 y 0.8. Esto implicaría que el elemento estructural en estudio poseería una pérdida de resistencia de entre 20% y 40% de su resistencia original, aproximadamente.

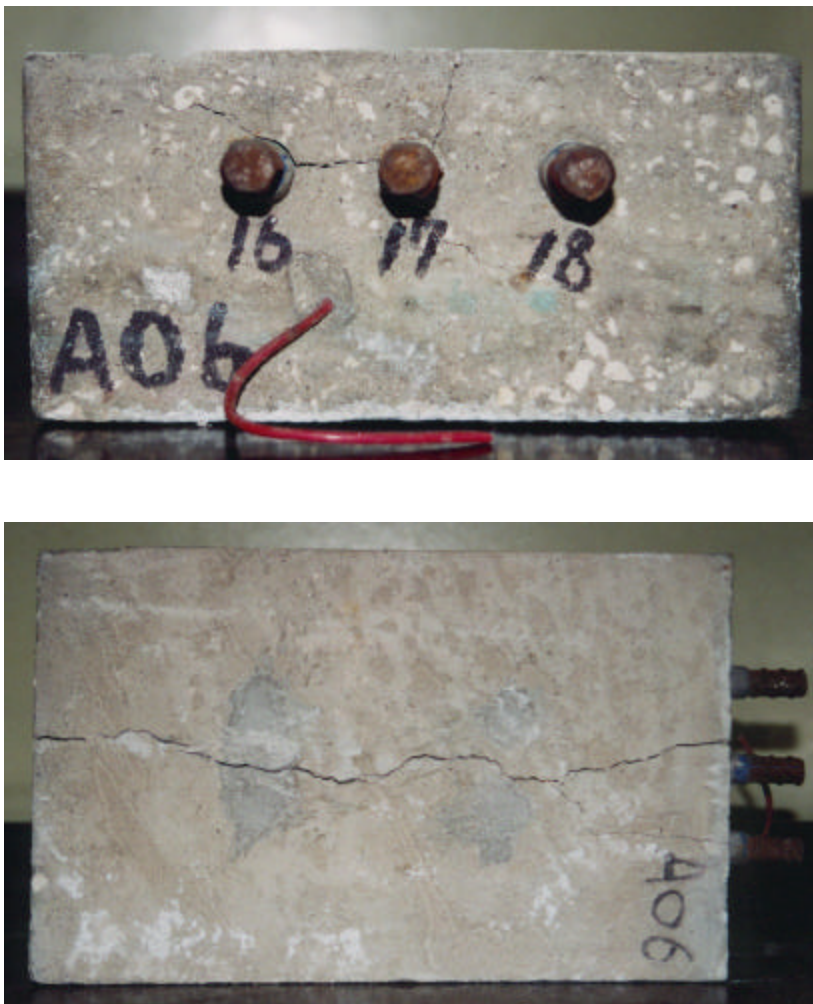
**Figura 5.5 – Ejemplo de Prisma Utilizado en esta Investigación**

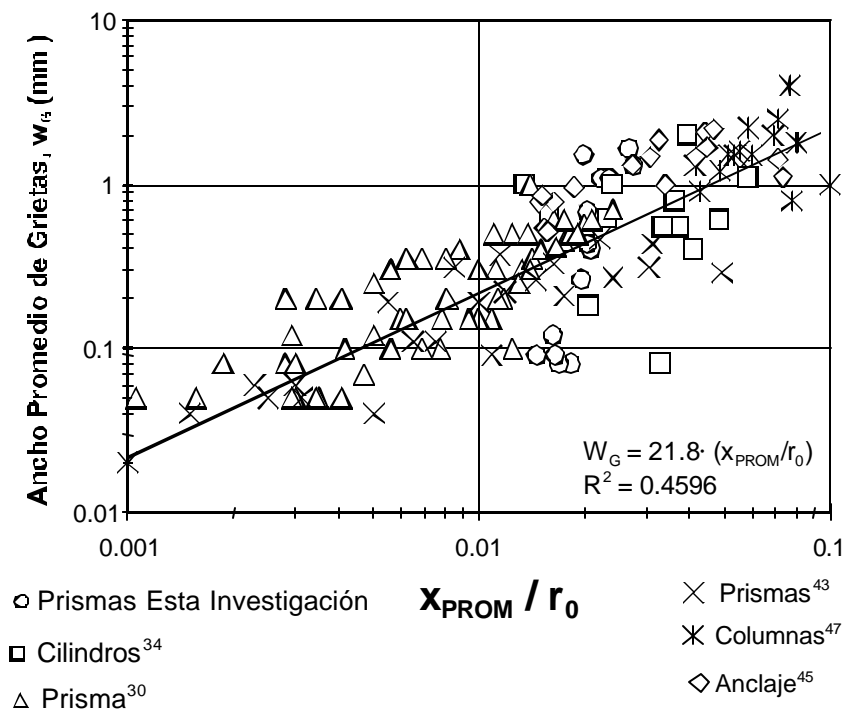
Figura 5.7 – Relación entre  $x_{\text{PROM}}$  y  $w_g$  obtenida de datos experimentales

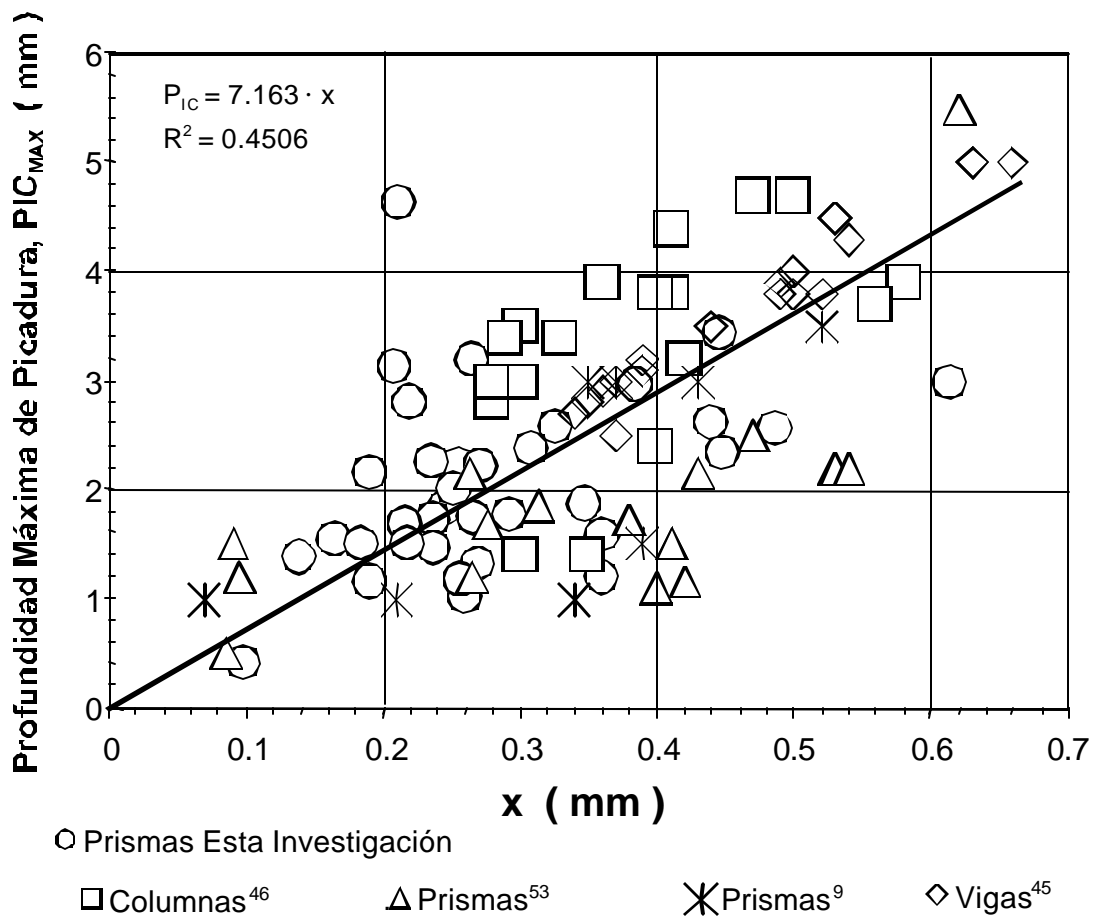
Figura 5.8 – Relación entre  $PIC_{MAX}$  y  $x_{PROM}$  obtenida de datos experimentales

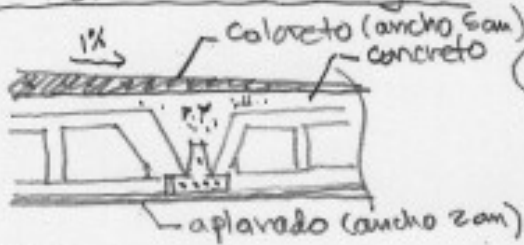
• Análisis de Cargas:

(CM):

Caloreto: $2000 \frac{\text{kg}}{\text{m}^3} (0.05 \text{ m})$	$= 100 \text{ kg/m}^2$
Techumbre (especific. fabric.)	$= 313 \checkmark$
Aplomado: $2400 (0.02)$	$= 48 \checkmark$
Instalaciones	$= 25 \checkmark$
	$CM = 486 \text{ kg/m}^2$
